落下危険箇所撤去作業報告（作業日 2020年 12月 25日）

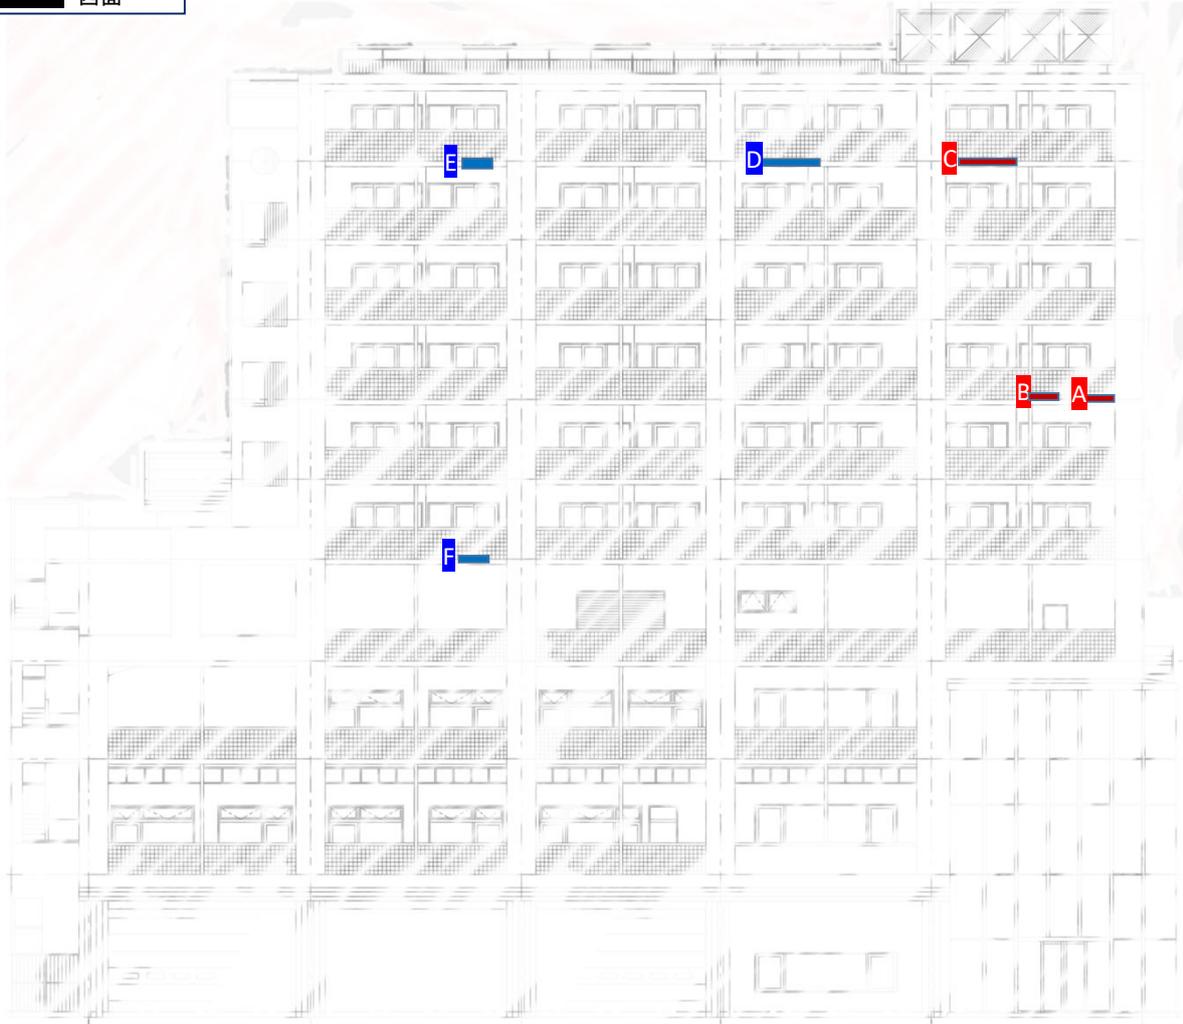
西面

【作業経緯】西面を打診調査の結果、6箇所全てシーリングからサビが出ており膨れが発生している状態を確認。シーリング剤のみで接着されている状態であり、落下の危険性が極めて高い3箇所(A～C)の撤去作業を担当者の指示の元、下記、該当箇所のタイル撤去作業を行いました。

タイル膨れ箇所
